# ÖVERLÅTELSEBESIKTNING

## Ronneby Måns 4 & 5 Strandgatan 6, 372 30 Ronneby

Överlåtelsebesiktning av fast egendom enligt jordabalken

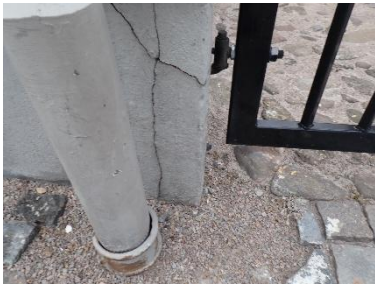
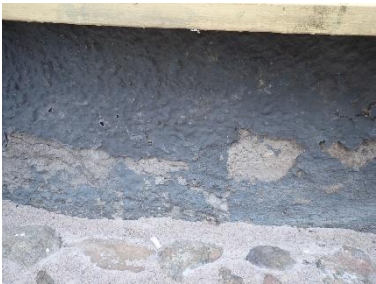
| Grundmur/Hussockel | <p>Sprickor/ puts och färgsläpp förekommer på grundmuren. Detta är vanligt förekommande i gjutna konstruktioner och bedöms ha uppkommit på grund av ålder och naturlig fuktvandring från mark.</p> <div data-bbox="544 902 920 1184"> </div> <div data-bbox="938 902 1315 1184"> </div> |

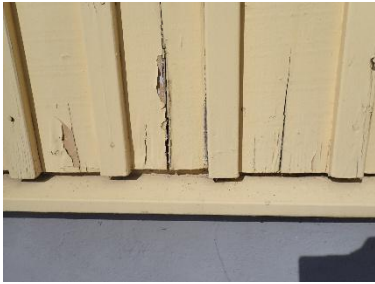
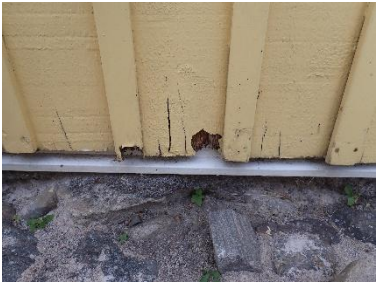
| Fasad | <p>Träpanel, foder och knutar har ett underhåll/ målningsbehov framför allt de mest solutsatta delarna.</p> <p>Sprucket/fuktpåverkat och lokalt rötskadat trä förekommer.</p> <p>Rötskadat trä behöver bytas ut.</p> <p>Risk finns i förlängningen för vidare skador på panelen och bakomliggande konstruktioner.</p> <p>Fasader med träpanel har ett ommålningsintervall på cirka 7-10 år. Den kortare tiden i söderläge (mot solsidan) och övrigt utsatta delar. Känsligaste delar är ändträ, trä monterat direkt mot plåt, nära mark och skarvad träpanel.</p> <div data-bbox="544 1606 920 1888"> </div> <div data-bbox="938 1606 1315 1888"> </div> |

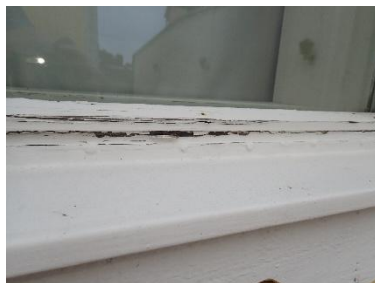
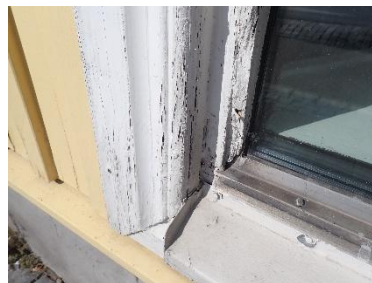
Större delen av fönstren har ett underhåll/ målningsbehov.  
I samband med underhåll av fönstren – se även över fönsterbleck och foder.

Lokalt flackt fall noteras gällande fönsterbleck.

Plåt ovan fönstren är monterade utanpå fasadpanelen.  
Detta innebär risk för ett ökat fuktillskott vid fönstren.

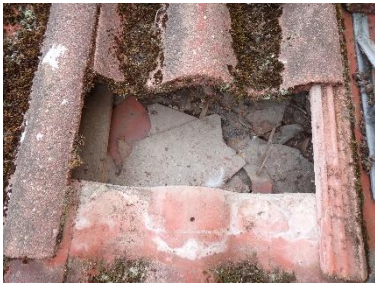
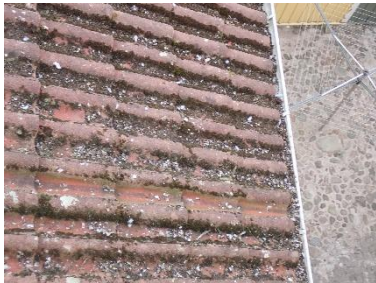
| <p>Yttertak</p> | <p>Takkonstruktionen är ett parallelltak.<br/>Parallelltakkonstruktion innebär att underlagstak, isolering och luftspalt ej går att kontrollera. Utrymme mellan yttertak och innetak är ej besiktningsbart även gällande snedtak, takkupor och kattvindar.</p> <p>Takbeläggningen börjar närma sig sin tekniska livslängd.<br/>Se riskanalys 2.</p> <p>Underlagstaket består av eternit. Underlagspapp är ej monterat.<br/>Denna konstruktion är känsligare för underliggande skador än om det varit underlagspapp monterad.<br/>Det rekommenderas regelbunden kontroll att takpannorna är hela och ligger i sitt läge.</p> <p>Mossa noteras på takbeläggningen vilket över tid förkortar livslängden på takpannorna.<br/>Det rekommenderas att takbeläggningen hålls ren.</p> <p>Tätning undernockpannor är ej monterat.<br/>Detta förkortar livslängden på takbeläggningen och ökar risken för läckage vidnocken.</p> <p>Takkupor och takfönster är en känslig konstruktion som utsätts kraftigt för väder.</p> <p>Hängränorna har ett rensbehov.<br/>Det rekommenderas att fallet gällande hängränorna mot stuprör årligen kontrolleras/justeras för att underlätta avrinningen och minska risken för skador.</p> <p>Det rekommenderas att tv-antennen tas bort då denna är en plats för fåglar som skräpar ner på taket.</p> <p>Takbeläggning och väggbeklädnad av plåt på takkupa och trapphus har lokalt färgsläpp/ytrost.<br/>Målningsbehov finns framåt.</p> <div data-bbox="544 1563 920 1845"> </div> <div data-bbox="936 1563 1313 1845"> </div> |

Då passformen på takpannor/plåttak, underliggande materials täthet och anslutning plåtar och övriga byggnadsdelar förändras över tid, så finns risk för ett minskat motstånd mot vatteninträngning och underliggande skador.

Mossa på takbeläggningen och övriga brister på grund av ålder innebär risk för skador på underliggande konstruktioner.

Konstruktionen bör på sikt bytas då teknisk livslängd är passerad (cirka 30-40 år för denna typ av konstruktion).

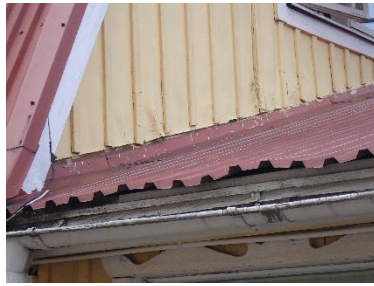
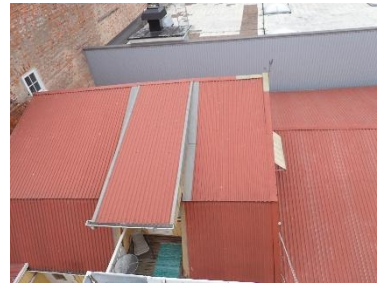
Plåttak separat byggnad:  
Äldre plåttak. Underliggande tak är ej besiktningsbart.  
Se riskanalys 2.

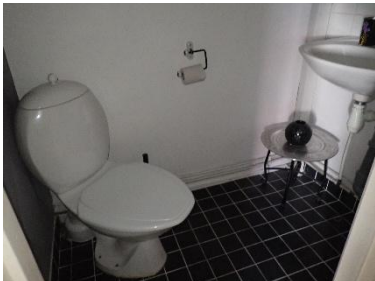
| Wc | <p>Lokalt bomljud på klinkergolv. Detta är en mindre brist.</p> <p>Vid fuktindikering som utfördes i utrymmet noterades inga förhöjda fuktvärden vid besiktningstillfället.</p> |

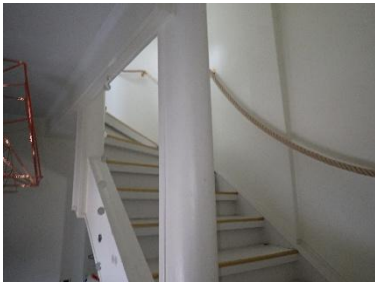
| Trapp till övre plan | <p>Räcket är ej barnsäkrat enligt dagens branschstandard.</p> |

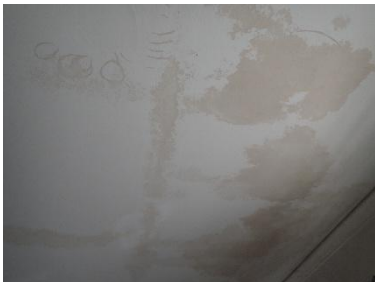
| Vardagsrum | <p>Missfärgningar noteras i innetaket.<br/>Vid besiktningstillfället fuktindikeras torrt.</p> |

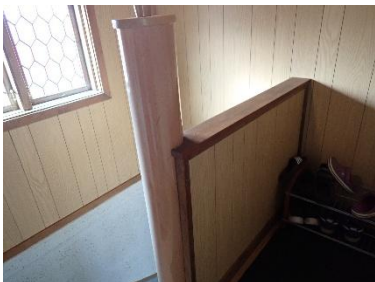
| Trapphus/hall | <p>Räcket är ej barnsäkrat enligt dagens branschstandard. (Lågt).</p> |

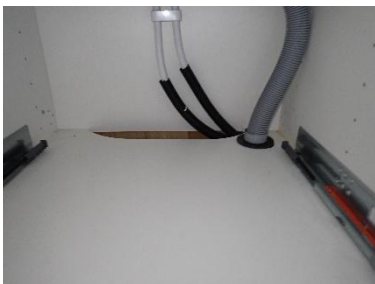
| Kök | <p>Det rekommenderas att läckagetråg monteras under diskbänkskåpet med täta anslutningar mot rörgenomföringar.<br/> Detta för att minska risken för fuktskador vid eventuellt läckage.<br/> Alternativt och som komplement kan vattenlarm monteras.</p> <p>Vid fuktindikering som utfördes i utrymmet noterades inga förhöjda fuktvärden vid besiktningstillfället.</p> |

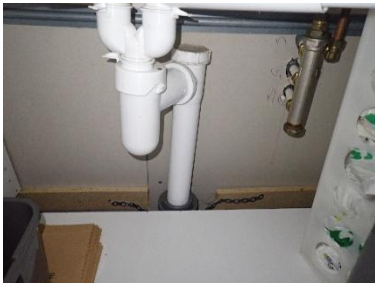
| Kök | <p>Det rekommenderas att läckagetråg monteras under diskbänkskåpet med täta anslutningar mot rör genomföringar.<br/> Detta för att minska risken för fuktskador vid eventuellt läckage.<br/> Alternativt och som komplement kan vattenlarm monteras.</p> <p>Vid fuktindikering som utfördes i utrymmet noterades inga förhöjda fuktvärden vid besiktningstillfället.</p> |

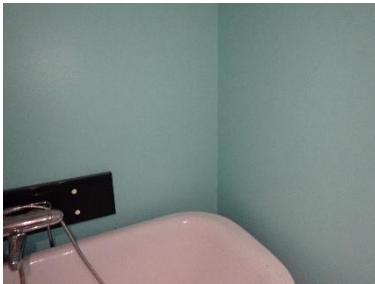
| Bad/ Dusch/ Wc | <p>Tätskikt/ytskikt troligtvis äldre.<br/> Tekniska livslängden gällande våtutrymme är 20-25 år.<br/> Se riskanalys 3.</p> <p>Vid fuktindikering som utfördes i utrymmet noterades inga förhöjda fuktvärden vid besiktningstillfället.</p> |

I våtutrymmena skall man ha ett tillfredställande fuktskydd. När det är av äldre modell eller om det finns brister/ avvikelser, ökar risken att fukt kan tränga in i omkringliggande konstruktioner och orsaka skador.

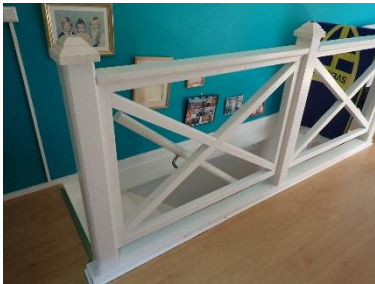
| Trapp till övre plan | <p>Räcket är ej barnsäkrat enligt dagens branschstandard. (Lågt och klättringsbart).</p> |

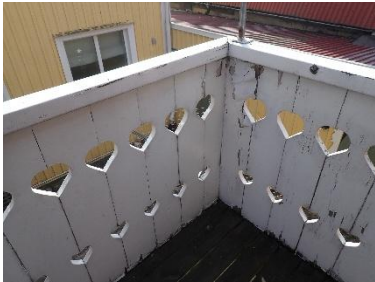
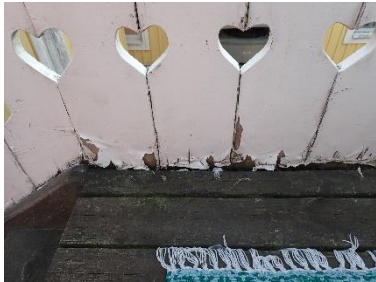
| Balkong | <p>Takbeläggningen under trallen är ej besiktningsbar.</p> <p>Räcket har ett underhåll/målningsbehov. Fuktpåverkat trä förekommer.</p> <p>Räcket är ej barnsäkrat enligt dagens branschstandard. Lågt och klättringsbart.</p> <div data-bbox="544 591 920 871" data-kind="parent" data-rs="2"> </div> <div data-bbox="936 591 1313 871" data-kind="parent" data-rs="2"> </div> |

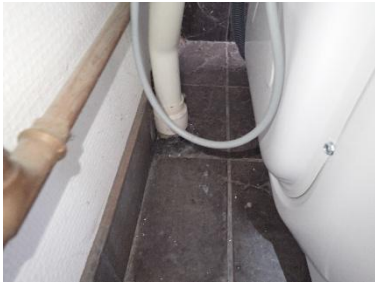
| Gemensam Tvättstuga | <p>Tekniska livslängden gällande våtutrymme är 20-25 år.<br/>Se riskanalys 3.</p> <p>Avloppstos gällande avlopp från handfatet är monterat närmare vägg än de 4 cm (6 cm från 2016) gällande branschstandard.<br/>Detta är en avvikelse men behöver inte betyda att konstruktionen ger upphov till skador.</p> <p>Vid fuktindikering som utfördes i utrymmet noterades inga förhöjda fuktvärden vid besiktningstillfället.</p> <div data-bbox="544 1261 920 1541" data-kind="parent" data-rs="2"> </div> |

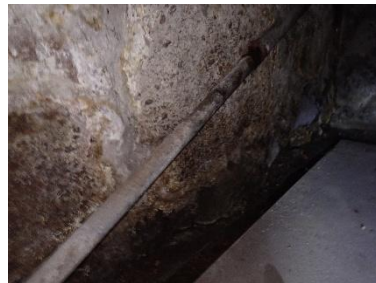
Mindre missfärgningar förekommer i stängda kallare utrymmen i källaren.  
Detta är förväntat i äldre källare och uppkommer på grund av fuktvandring från underliggande mark och grundmuren.

Vid fuktindikering mot blindbotten noteras över gränsvärdet i trä.

Eventuell förvaring bör ske med avstånd till grundmuren och bottenplatta.

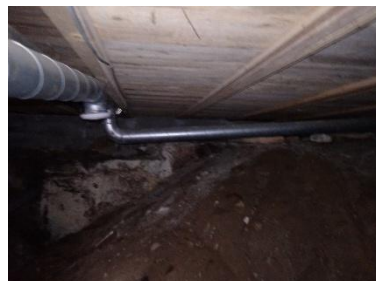
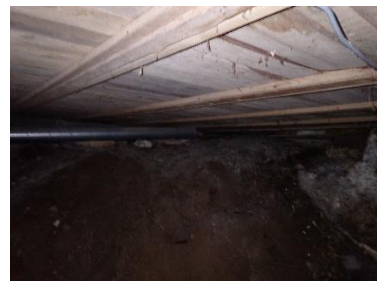
Mindre mikrobiell påväxt och missfärgningar förekommer på blindbottenskiivorna.  
Organiskt material i utrymmet (trä, jord).  
Detta kan vid hög fuktighet avge lukt.  
Detta är vanligt förekommande i torpargrund och detta utrymme bedöms fukt upp under sommarhalvåret för att sen torka ut under vinterhalvåret.

Större delen av torpargrunden är ej besiktningsbar på grund av att tillgång saknas.

Vid besiktningsstillfället fuktindikeras över gränsvärdet i trä.

En torpargrund/krypgrund är en känslig konstruktion ur fuktsynpunkt sett, bland annat beroende på årstidsvariationer i temperatur/ luftfuktighet och fuktbelastning från marken. En äldre torpargrund/krypgrund är en känd riskkonstruktion och risk finns för skador i utrymmet.

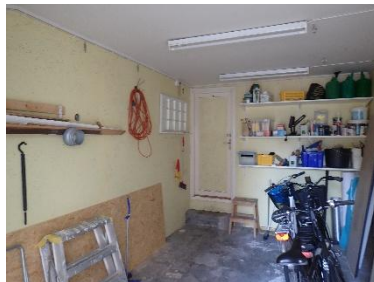
Missfärgningar förekommer i utrymmet.

Detta är vanligt förekommande i denna typ av utrymmen och inget som avviker från vad som anses normalt för konstruktionen eller normalt åldersslitage.
