# Besiktningsprotokoll

Anticimex Överlåtelsebesiktning av storhus

| Fastighetsbeteckning:<br>Mosås 2:61 | |

| Besiktningsdatum:<br>2025-10-02 | Protokollnummer:<br>69288488 |

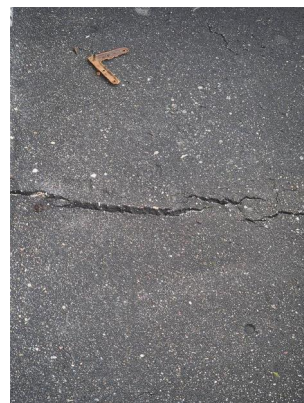
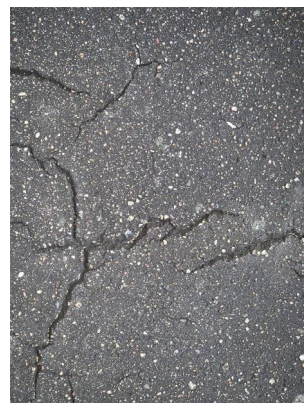
Takpappen har blåsor och sprickor.

Blåsor och sprickor på takpappen innebär att fuktskyddet har nedsatt funktion, vilket kan leda till fuktskador i underliggande konstruktioner.

Vi rekommenderar att du kontaktar en takläggare för en fördjupad undersökning för att bedöma orsak och omfattning.

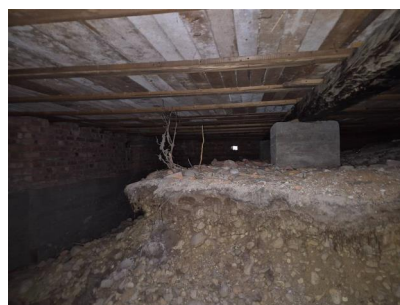
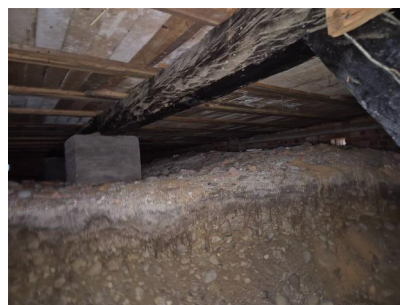
Krypgrund är en riskkonstruktion.

Uteluftsventilerade krypgrunder med bjälklag av organiskt material har ofta fuktskador på grund av naturlig fuktpåverkan. Detta kan resultera i mikrobiella skador (angrepp av mikroorganismer) och, i värsta fall, rötskador. Mikrobiell lukt kan då spridas till boendemiljön.

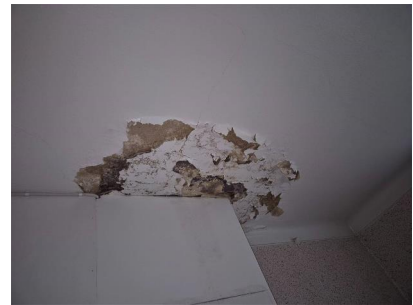
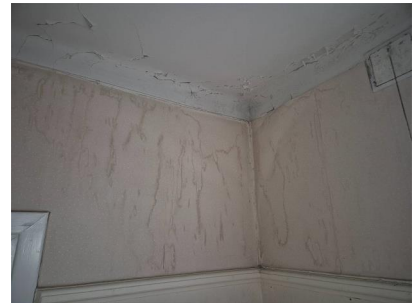
Taket har fuktfläckar.

Fuktfläckar kan bero på olika saker, och kan vara ett tecken på en tidigare eller en pågående fuktskada.

Vi rekommenderar en fördjupad undersökning för att bedöma orsak och omfattning.

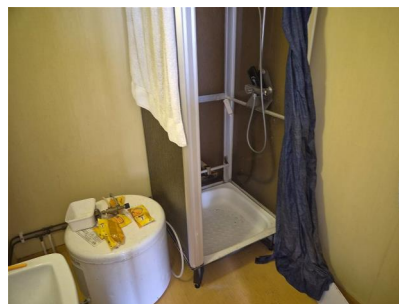
Våtutrymmet har äldre yt-/tätskikt.

Utrymmet är äldre och har passerat tiden för sin tekniska livslängd.

Renovering av utrymmet rekommenderas. Kontakta en behörig våtrumsentreprenör för en renovering. I samband med renoveringen bör omkringliggande konstruktioner kontrolleras för att upptäcka eventuella följdskador.
