Kungsör 3:18

Järnvägsgatan 4

| Uppdragsnummer | A30666 |
| Besiktningsdatum | 2024-11-04 |

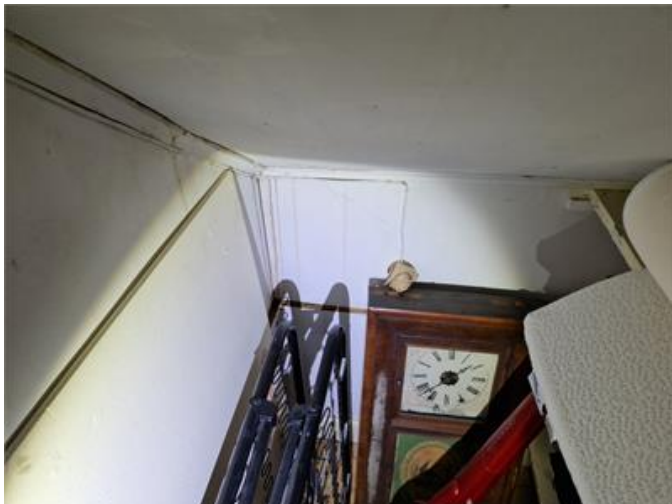
| Besiktningsresultat | | | | | |
|---|---|---|---|---|---|
| Förråd | | x | | | Rinnmärken förekommer i tak/väggvinkel. Fuktindikering vid besiktningstillfället visade inga förhöjda fuktvärden men detta bör kontrolleras regelbundet för att se om förändringar sker. Se även bild sid 6. |

Lägenhet 1/Förråd:  
Rinnmärken förekommer i tak/väggvinkel.

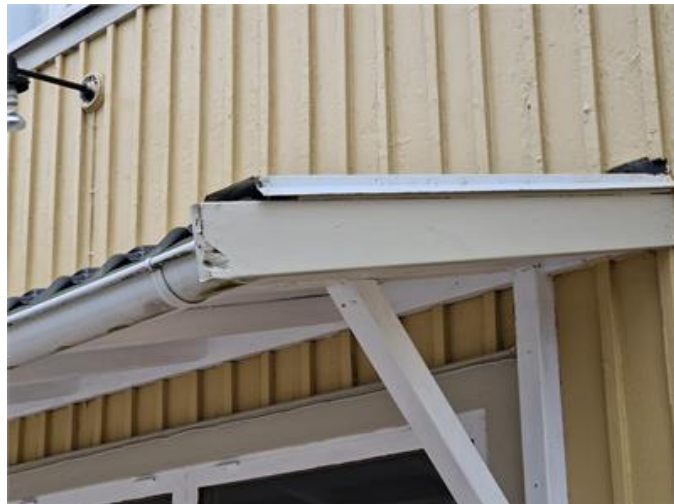
| Besiktningresultat | | | | | |
|---|---|---|---|---|---|
| | | | | | Vattplåtar på entrétak är kortare än vindskivor. Detta ökar risken för fuktrelaterade skador. Se även bild sid 6. |

Tak:  
Vattplåtar på entrétak är kortare än vindskivor.

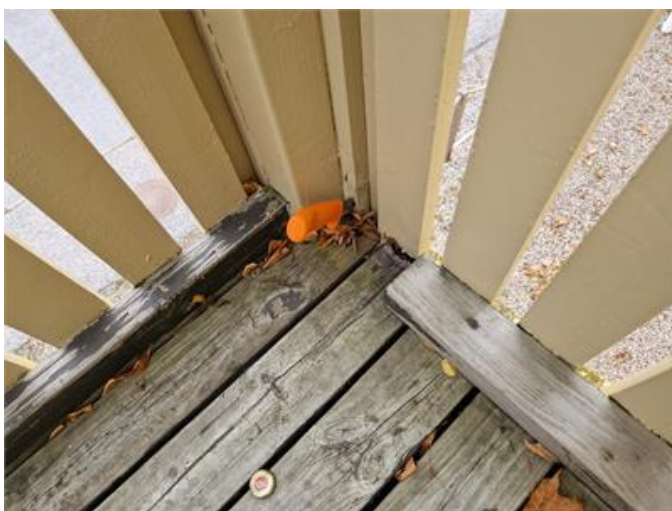
| Besiktningresultat | | | | | |
|---|---|---|---|---|---|
| Balkong | | X | | | Rötskador förekommer i balkongräcke. Se även bild sid 6. |

Balkong:  
Rötskador förekommer i balkongräcke.

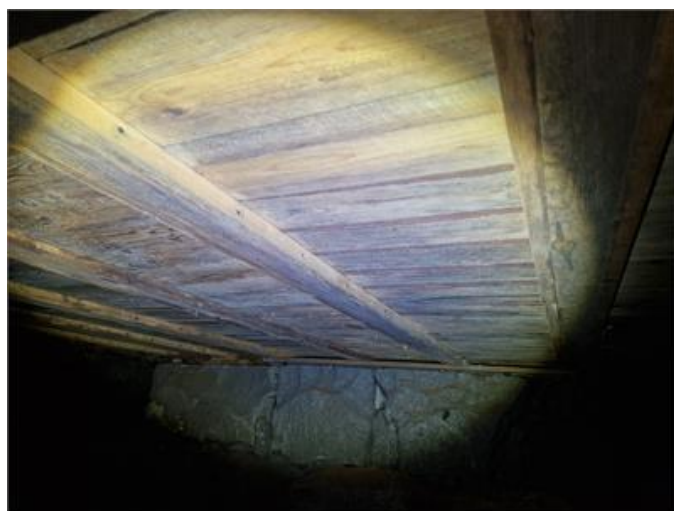
| Besiktningresultat | | | | | |
|---|---|---|---|---|---|
| Torpargrund | | | X | | - Grundens utformning betecknas som en riskkonstruktion.<br>- Mikrobiell påväxt noterades på undersida bjälklag. Se även bild sid 6.<br>- Mikrobiell lukt upplevdes i utrymmet.<br>- Organiskt material förekommer på markbädden och stöd till bärlinor står i direktkontakt med mark.<br>Se vidare nedan under rubriken Kommentarer och Riskanalys. |

Torpargrund:  
Mikrobiell påväxt noterades på undersida bjälklag

En torpargrund är en riskkonstruktion med avseende på fukt- och mikrobiella skador. Indikationer på att skador förekommer har erhållits och en fortsatt teknisk undersökning rekommenderas därför, se även info på protokollets sista sida Pos. 10.
