# ÖVERLÅTELSEBESIKTNING

## Ronneby Måns 4 & 5 Strandgatan 6, 372 30 Ronneby

Överlåtelsebesiktning av fast egendom enligt jordabalken

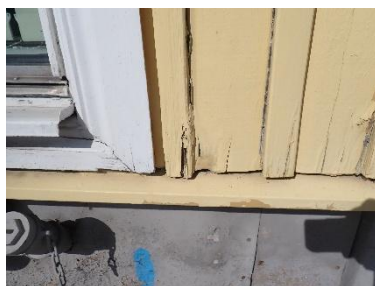
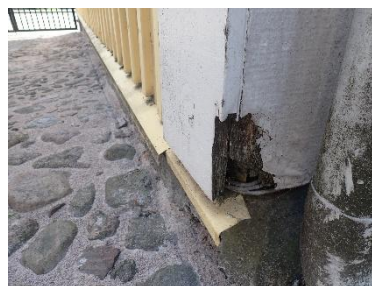
| Fasad | <p>Träpanel, foder och knutar har ett underhåll/ målningsbehov framför allt de mest solutsatta delarna.</p> <p>Sprucket/fuktpåverkat och lokalt rötskadat trä förekommer.</p> <p>Rötskadat trä behöver bytas ut.</p> <p>Risk finns i förlängningen för vidare skador på panelen och bakomliggande konstruktioner.</p> <p>Fasader med träpanel har ett ommålningsintervall på cirka 7-10 år. Den kortare tiden i söderläge (mot solsidan) och övrigt utsatta delar. Känsligaste delar är ändträ, trä monterat direkt mot plåt, nära mark och skarvad träpanel.</p> <div data-bbox="544 1606 920 1888"> </div> <div data-bbox="938 1606 1315 1888"> </div> |

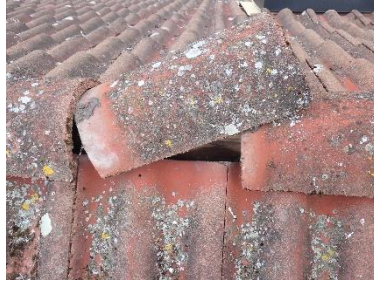
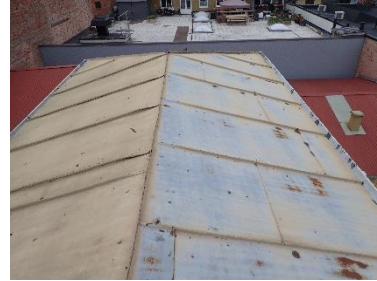
| <p>Yttertak</p> | <p>Takkonstruktionen är ett parallelltak.<br/>Parallelltakkonstruktion innebär att underlagstak, isolering och luftspalt ej går att kontrollera. Utrymme mellan yttertak och innetak är ej besiktningsbart även gällande snedtak, takkupor och kattvindar.</p> <p>Takbeläggningen börjar närma sig sin tekniska livslängd.<br/>Se riskanalys 2.</p> <p>Underlagstaket består av eternit. Underlagspapp är ej monterat.<br/>Denna konstruktion är känsligare för underliggande skador än om det varit underlagspapp monterad.<br/>Det rekommenderas regelbunden kontroll att takpannorna är hela och ligger i sitt läge.</p> <p>Mossa noteras på takbeläggningen vilket över tid förkortar livslängden på takpannorna.<br/>Det rekommenderas att takbeläggningen hålls ren.</p> <p>Tätning undernockpannor är ej monterat.<br/>Detta förkortar livslängden på takbeläggningen och ökar risken för läckage vidnocken.</p> <p>Takkupor och takfönster är en känslig konstruktion som utsätts kraftigt för väder.</p> <p>Hängränorna har ett rensbehov.<br/>Det rekommenderas att fallet gällande hängränorna mot stuprör årligen kontrolleras/justeras för att underlätta avrinningen och minska risken för skador.</p> <p>Det rekommenderas att tv-antennen tas bort då denna är en plats för fåglar som skräpar ner på taket.</p> <p>Takbeläggning och väggbeklädnad av plåt på takkupa och trapphus har lokalt färgsläpp/ytrost.<br/>Målningsbehov finns framåt.</p> <div data-bbox="544 1563 920 1845"> </div> <div data-bbox="936 1563 1313 1845"> </div> |

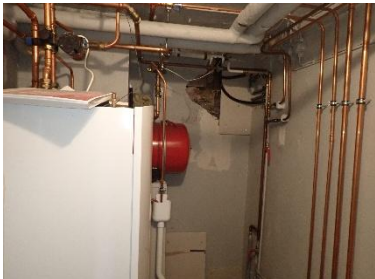
| Pannrum | <p>Inget övrigt att notera som avviker från vad som förväntas för konstruktionen eller normalt åldersslitage.</p> |

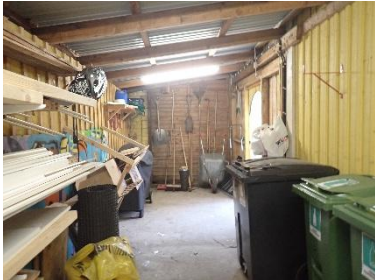
| Soprum | <p>Ej uppvärmt utrymme.</p> <p>Inget övrigt att notera som avviker från vad som förväntas för konstruktionen eller normalt åldersslitage.</p> |
